Biserica de lemn din satul Cetățeaua, comuna Mitrofani, județul Vâlcea

Rodica Gabriela HERBEL

Wooden church from Cetățeaua, village Mitrofani, Vâlcea county

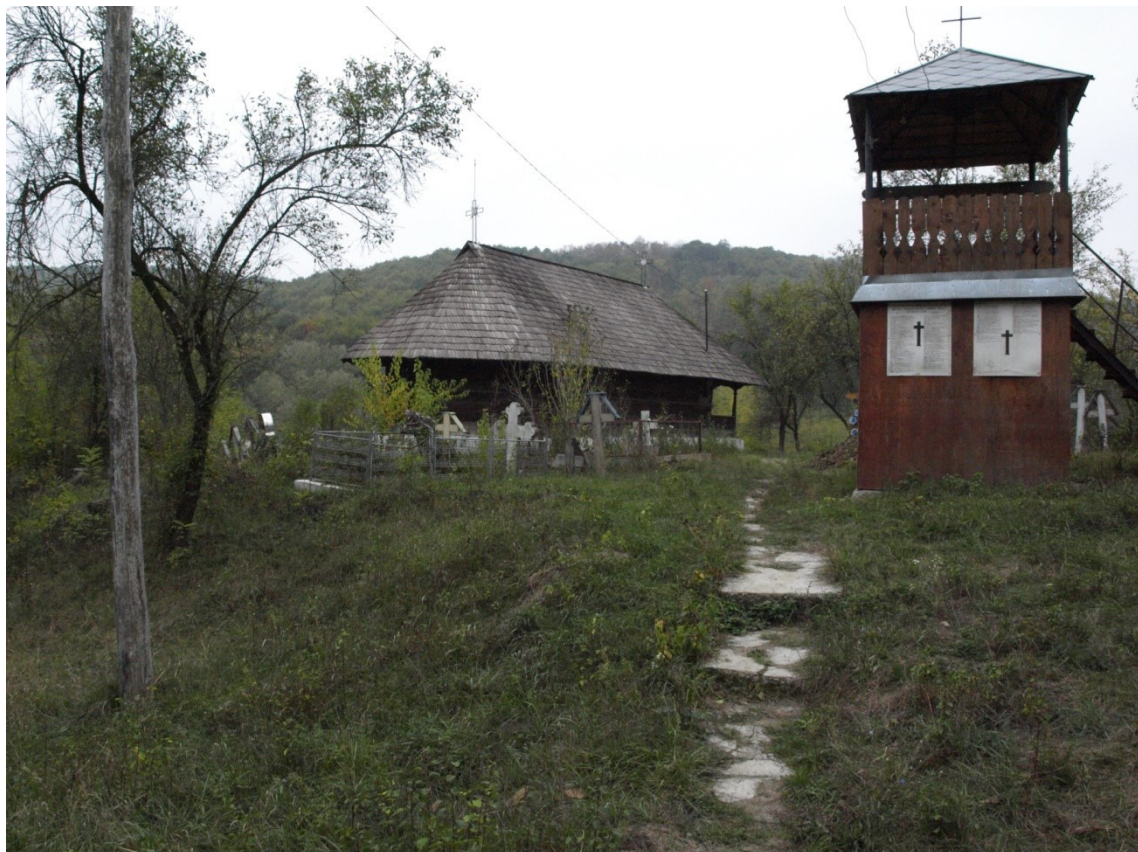
Biserica de lemn este datată din anul 1792 conform pisaniei sculptată în bârnele pereților din pridvor, dovadă existentă și astăzi (Foto 1).

Foto 1: Biserica de lemn

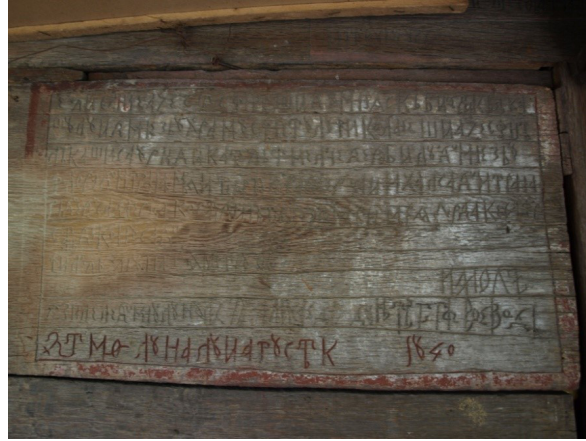
- textul pisaniei din partea nordică (Foto 2):

Foto 2: Pisania

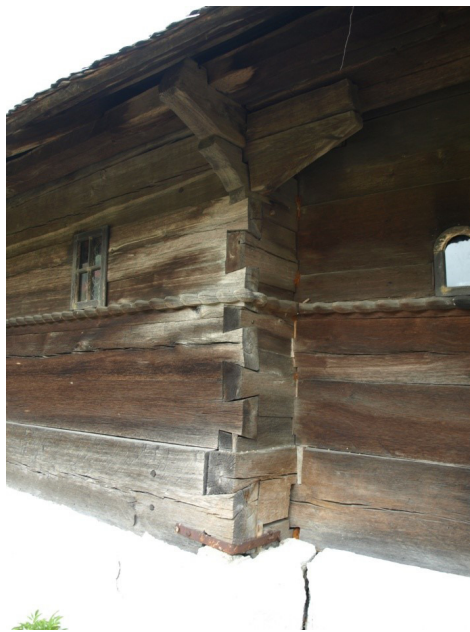
Îmbinarea grinzilor la colțurile clădirii se face după sistemul în cheotori drepte, în coadă de rândunică, grinzile fiind fasonate în patru muchii ⁴. (Foto 3) La grinda talpă, capetele bânelor nu sunt petrecute în afara liniei pereților. Pereții se încheie și se leagă între ei, în partea de sus, cu o serie de grinzi. Cele de la altar, aflate la despărțirea dintre naos și pronaos, cele de la pereții de nord și de sud ca și cea transversală de la pridvor sunt decorate cu cap de cal. Motivul funiei, care asemenea unui brâu, încinge întreaga construcție, este singura decorație exterioară a pereților. Această torsadă începe și se termină înconjurând portalul.

Foto 3: Sistemul de legare coadă de rândunică

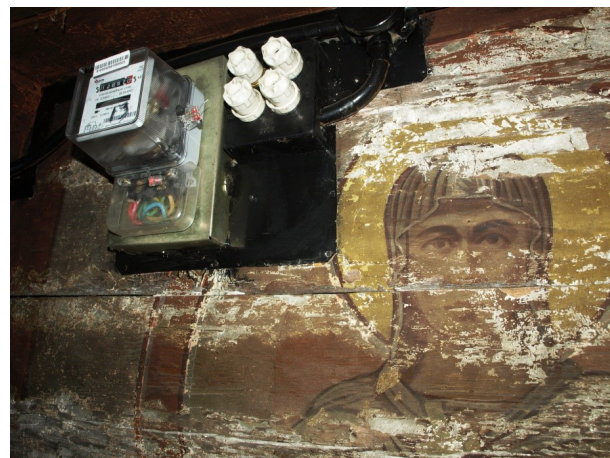
Pictura pereților naosului se află într-o stare de degradare mai avansată caracterizată prin pierderea stratului pictural până la grund, dar de această dată nu în zona de contact a grinzilor ci pe mijlocul lor (Foto

4). Aici lemnul a suferit o deformare convexă din cauza îmbătrânirii.

Foto 4: Starea de conservare a picturii perietale din naos

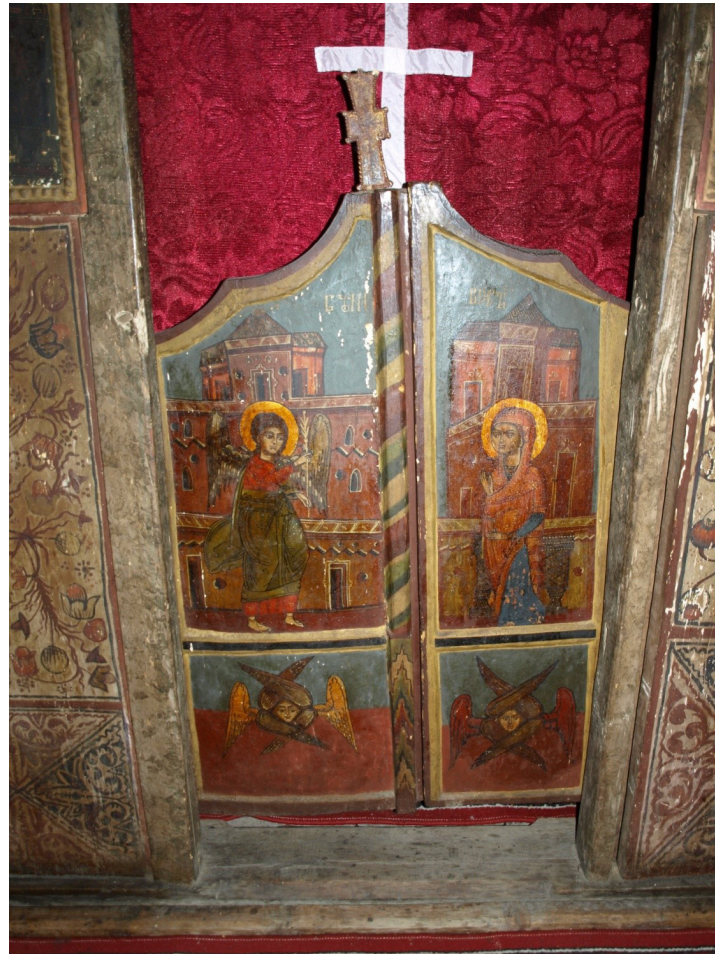
Perețele iconostasului prezintă trei registre orizontale. Primul cuprinde icoana împărătească a lui *Iisus Hristos Pantocrator* (în dreapta ușilor împărătești) și a *Maicii Domnului cu Pruncul* (în stânga), porțile împărătești pictate cu *Bunavestire* în registrul superior și câte un serafim cu șase aripi în registrul inferior (Foto 5).

Foto 5: Porțile împărătești
